Kurzfassung

Anwendung der Bewehrten Erde in der Bergbausanierung

Dr.-Ing. Dietmar Grießl, Dipl.-Ing. Jörg Friedrich, Dipl.-Ing. Erik Seidel
G.U.B. Ingenieur AG

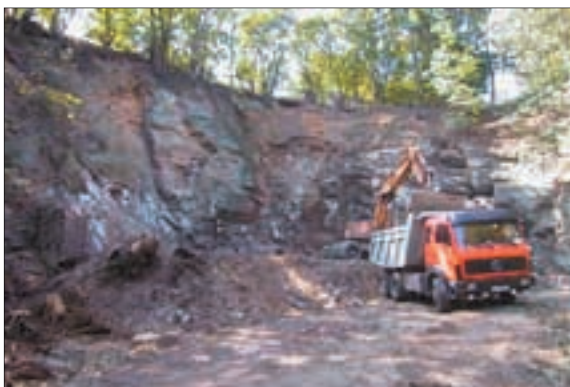
Böschung während Beräumung

Zunächst wurde der Abriss der Garagen am Böschungsfuß erforderlich. Danach mussten der Baum- und Strauchbestand auf der Böschung beseitigt und diese loser Gesteinspartien beraubt werden.

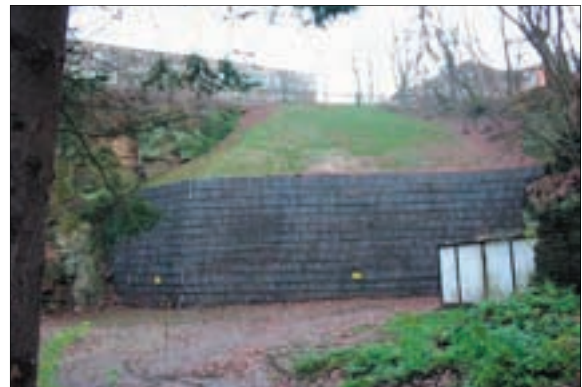
Böschung nach der Sicherung

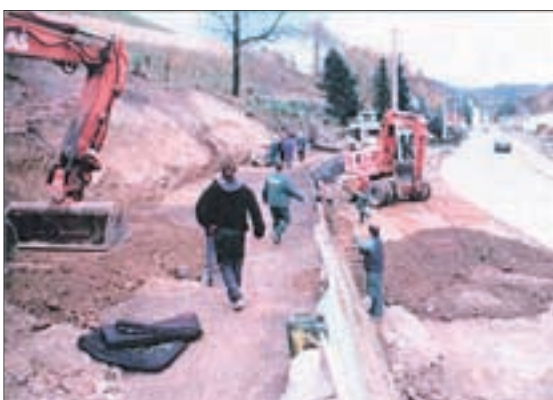
Haldenfuß während der Bauphase

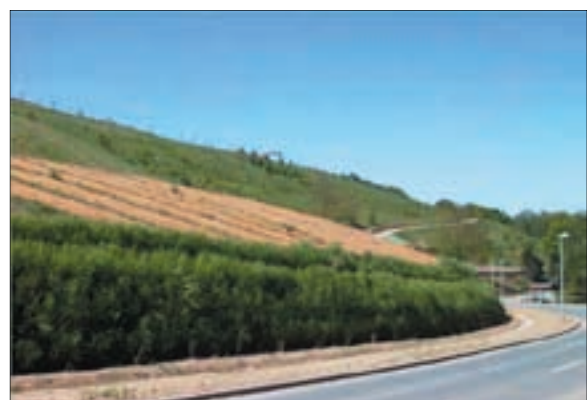
Haldenfuß nach der Sanierung
