# Restoration of Mine-Water Drainage through the Royal Bavarian Maximilian Heritage Gallery at Stockheim

# Wiederherstellung der Grubenwasserableitung über den Königlich Bayerischen Maximilian Erbstollen in Stockheim

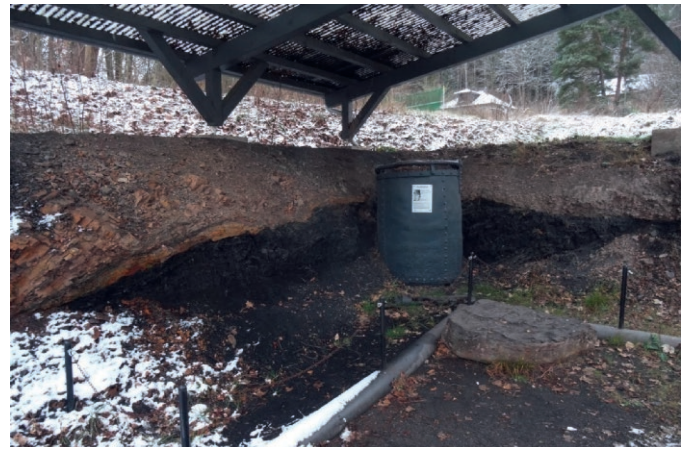
Fig. 6. Geotope at the Stockheim building yard with exposed seam outcrop. // Bild 6. Geotop am Bauhof Stockheim mit Aufschluss des Flözausbisses. Photo/Foto: G.U.B. Ingenieur AG

Such a geological fault can generally be traced running along the Hasslach river and the coal seam and the various rocks referred-to above are tilted at an angle to it and have been vertically offset by several hundred metres. On the western side of the Hasslach valley the seam outcrops at the former site of the St. Katharina hoisting shaft, which is now railway station property (Figure 6).

Westlich entlang der Hasslach verläuft generalisiert eine solche geologische Störung, an der das Flöz und die genannten Gesteine in Richtung Hasslach schräg gestellt und um mehrere Hundert Meter in der Höhe versetzt wurden. Auf der Westseite des Hasslach-Tals streicht das Flöz auf dem ehemaligen Zechengelände des St. Katharina Förderschachts auf dem heutigen Bauhofgelände aus (Bild 6).

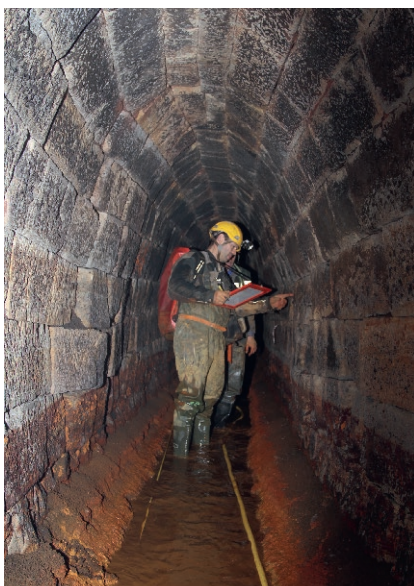
*Fig. 8. Elliptic gallery lining of sandstone blocks between the 807.1 and 810.1 m marks. The masonry blocks in the left sidewall have been pushed in; view looking to the south east.*

*Bild 8. Elliptischer Ausbau des Stollens aus Sandsteinblöcken, Stat. 807,1 bis 810,1 m, im linken Stoß hereingedrückte Mauersteine; Blickrichtung Südosten. Photo/Foto: GolHo*

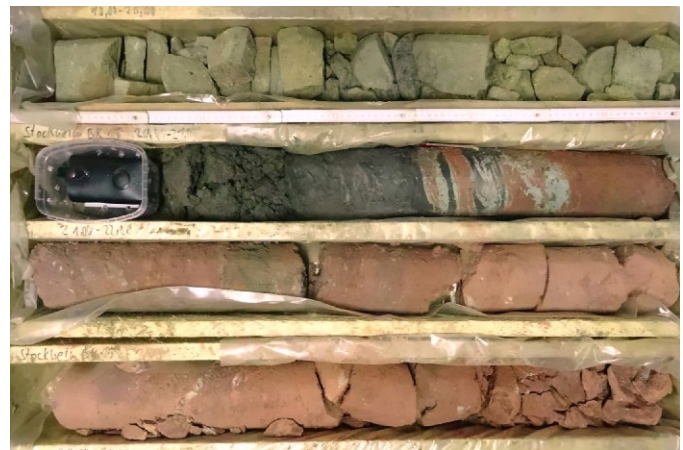
*Fig. 7. Mudstones ranging from the grey sequence in the roof to the red sequence of the floor.*

*Bild 7. Schluffsteine der sogenannten Graufolge im Hangenden bis hin zur Rotfolge im Liegenden. Photo/Foto G.U.B. Ingenieur AG*

The aim of the subsurface investigation was to survey the geotechnical, hydrogeological and mining-related conditions around the St. Katharina hoisting shaft, in the area of the Christopher shaft and in the then inaccessible section of the Maximilian heritage gallery between the 863.8 m and the 990.0 m marker points. This involved drilling cored holes, setting up groundwater measuring points and carrying out a series of laboratory tests. The sandstones, mudstones and conglomerates present in the drill core samples varied from highly detrital to weakly or moderately weathered (Figure 7).

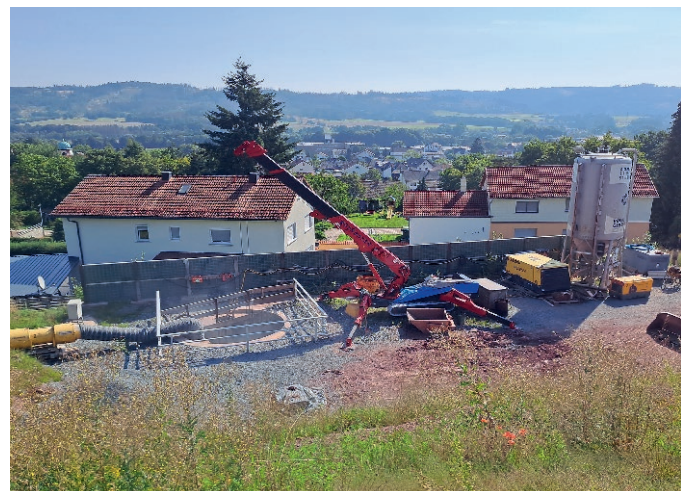
Fig. 9. Construction site equipment and shaft mouth.  
Bild 9. Baustelleneinrichtung und Schachtmundloch.  
Photo/Foto: Bergamt Nordbayern

Bild 9 zeigt einen Teil der Baustelleneinrichtung und das Schachtmundloch des Christopherschachts. Zunächst erfolgte die Sicherung des hergestellten Schachts mit 4,0 m langen Injektionsfelsankern, die zugleich die erforderlichen zweilagig verlegten Baustahlmatten am Schachtstoß fixierten. Daraufhin schloss sich unmittelbar der Ausbau des Schachts mit bewehrtem Spritzbeton in 20 bis 30 cm Stärke mit einer Festigkeitsklasse von C 30/37 an.

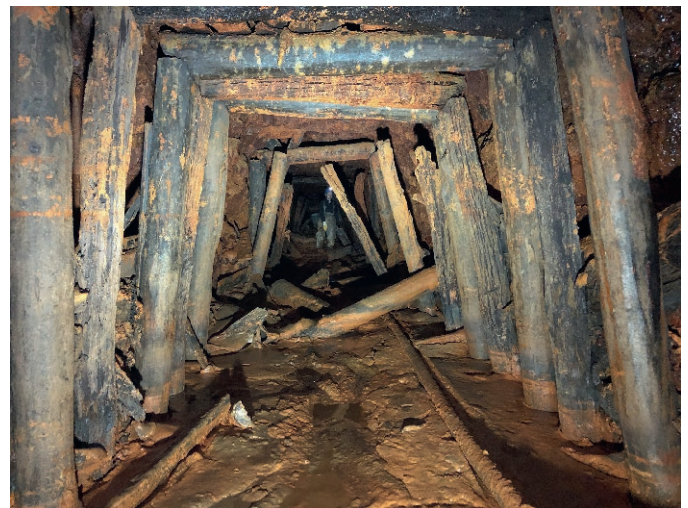
Fig. 12. K. B. Maximilian heritage gallery with collapsed frame-type timber supports lying in sediment, view looking to the south east.  
Bild 12. K. B. Maximilian Erbstollen, alter verbrochener Türstockausbau im Sediment, Blick nach Südosten. Photo/Foto: G.U.B. Ingenieur AG

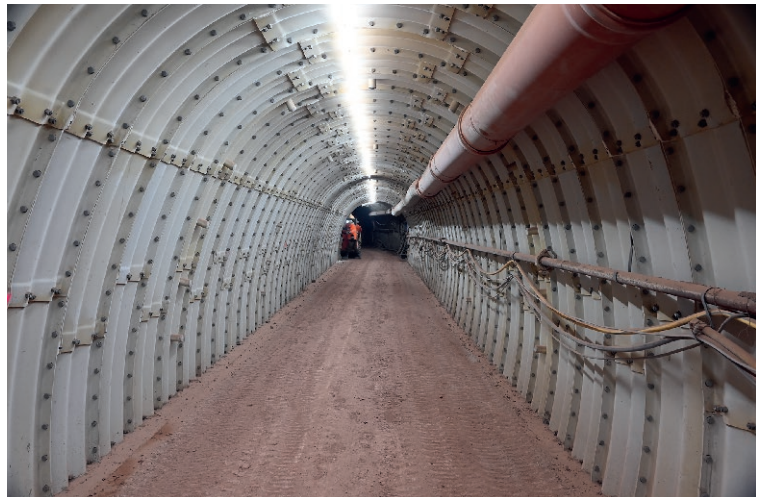
Fig. 14. Looking into the bypass from the Christopher shaft  
Bild 14. Blick in die Umfahrung vom Christopherschacht aus.  
Photo/Foto: G.U.B. Ingenieur AG

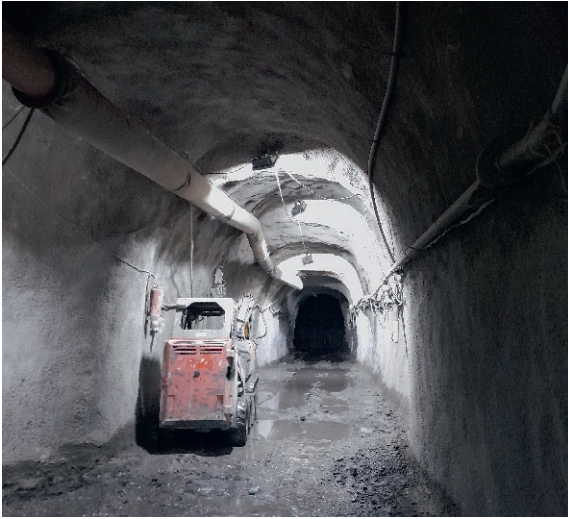
Fig. 15. Looking into the bypass from the St. Katharina hoisting shaft. // Bild 15. Blick in die Umfahrung vom St. Katharina Förderschacht aus. Photo/Foto: G.U.B. Ingenieur AG
